Title: Geologiczne i geomorfologiczne uwarunkowania lokalizacji dawnych młynów wodnych nad dolną Liswartą

Author: Maria Fajer, Beata Woskowicz-Ślęzak

GEOLOGICZNE I GEOMORFOLOGICZNE UWARUNKOWANIA LOKALIZACJI DAWNYCH MŁYNÓW WODNYCH NAD DOLNĄ LISWARTĄ

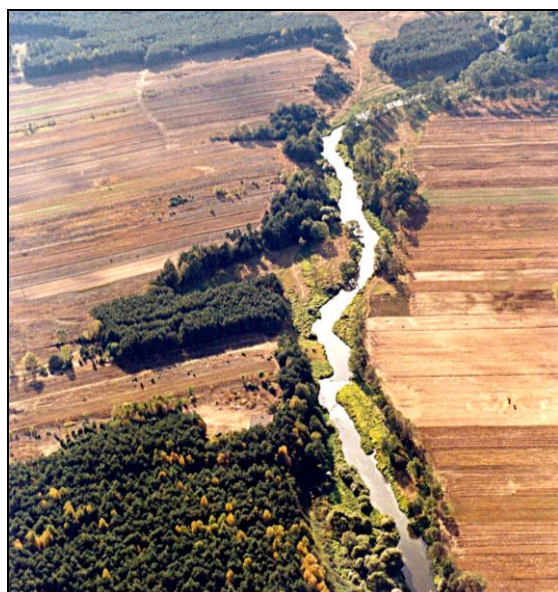
Fot. 1. Dolina Liswarty w Zawadach (fot. W. Przygoda)

Photo 1. Valley of the Liswarta river in Zawady (phot. by W.
Przygoda)

chodni starszego, wapiennego podłoża, które tworzy
w korycie Liswarty bystrza. Na odcinku objętym ba-
daniami współczesne koryto jest kręte lub proste (fot. 1),
poza dwoma odcinkami, na których rzeka meandruje.
Wychodnie podłoża wapiennego są czynnikiem mo-
dyfikującym migrację boczną koryta i rozmiary ero-
zji wgłębnej (FAJER, 2004).

W Zawadach, po wyjściu z przewężonego odcinka doliny, Liswarta płynie na długości 1,4 km prawie prostym korytem przy prawym zboczu doliny (fot. 1). Ten odcinek doliny pokrywa się z krzyżującymi się w tej okolicy przypuszczalnymi uskoki o kierunkach NW-SE i SW-NE (*Projekt badań...*, 1985). W Zawadach, w strefie gdzie krzyżują się prawdopodobne uskoki, rzeka zmienia kierunek o 90° (rys. 2).

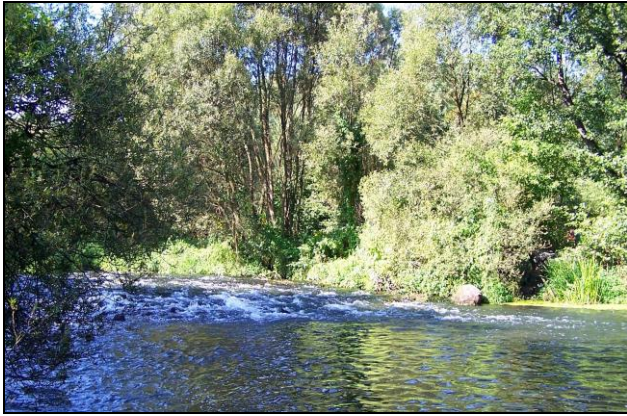
Fot. 2. Strębce – bystrze w korycie (fot. M. Fajer)
 Фот. 2. Пос. Стрембце – быстрины в русле реки (фот.: М. Файер)
 Photo 2. Strębce – rapids in river channel (phot. by M. Fajer)

Młyn w Strębcach pochodzi prawdopodobnie z początku XX w., pojawia się dopiero na mapie topograficznej WIG z 1940 r. Pozostał tam nieużytkowany budynek młyna i zabudowania osady młyńskiej. W korycie, w miejscu lokalizacji jazu młyńskiego, tworzy się szybko (fot. 2). Młyn zlokalizowany był na lewym brzegu rzeki, w strefie przewężenia dna doliny (200–300 m szerokości). Wąska (50 m) listwa terasy zalewowej sąsiaduje tam ze zboczem doliny o wysokości 10 m. Podobnie jak we wcześniejszych przypadkach lokalizacji młynów, także w Strębcach, w wąskim dnie doliny koryto ma spadek zwiększony: tu do 0,9‰.

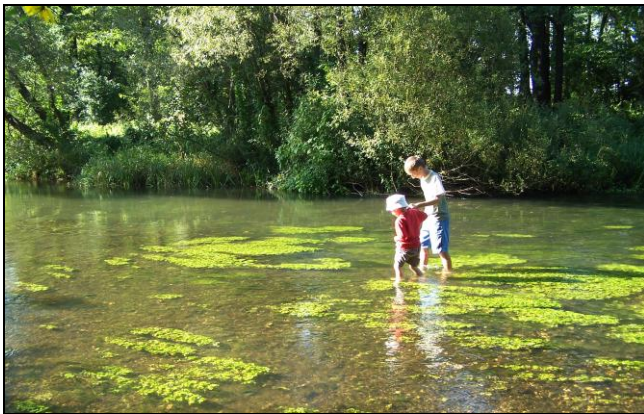
Fot. 3. Suchany – płytkie koryto Liswarty poniżej dawnego młyna, strefa wychodni wapieni (fot. M. Fajer)
 Фот. 3. Пос. Суханы – мелкое русло Лисварты ниже бывшей мельницы, обнажение известнякового субстрата (фот.: М. Файер)
 Photo 3. Suchany – shallow channel of the Liswarta River below the former water mill, zone of the outcrop of limestones (phot. by M. Fajer)

Młyn zlokalizowany był na prawym brzegu rzeki, nieco powyżej ujścia suchej doliny. Liswarta tworzy tam na pewnych odcinkach skalno-aluwialne koryto. Jest ono bardzo płytkie, z bystrzami i licznymi źródłami przykorytowymi (fot. 3).

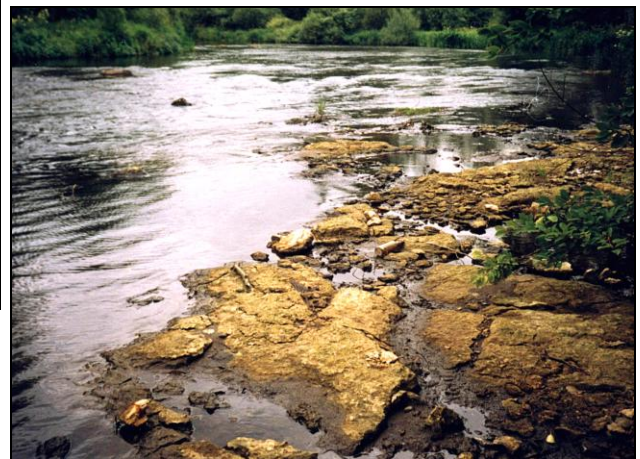
Fot. 4. Nowa Wieś – wychodnie wapieni w korycie rzeki (fot. M. Fajer)
 Фот. 4. Пос. Нова Весь – обнажение известнякового субстрата в речном русле (фот.: М. Файер)
 Photo 4. Nowa Wieś – outcrops of limestones in the river channel (phot. by M. Fajer)

Młyn wodny zlokalizowany jest na lewym brzegu rzeki, gdzie pojawia się strefa wychodni skał wapiennych. Nieco poniżej młyna w korycie rzeki wapienie tworzą bystrza (fot. 4). Terasa zalewowa buduje tam listwę o szerokości zaledwie 60–70 m (rys. 2 i 3). Koryto ma 15–30 m szerokości i większy spadek, osiągający wartość 1‰. Poniżej tej strefy szerokość koryta wzrasta do 50–70 m.
